## Château de Montferrand : Etat sanitaire, composition et enjeux

Thomas ROBARDET-CAFFIN, Architecte DE, docteur en histoire de l'architecture médiévale et membre du Conseil scientifique de Pic Patrimoine, vient de finir l'étude de l'état sanitaire du château et nous autorise à en présenter quelques aspects.

# Projet de réhabilitation du Seuil de la Source de la Buèges

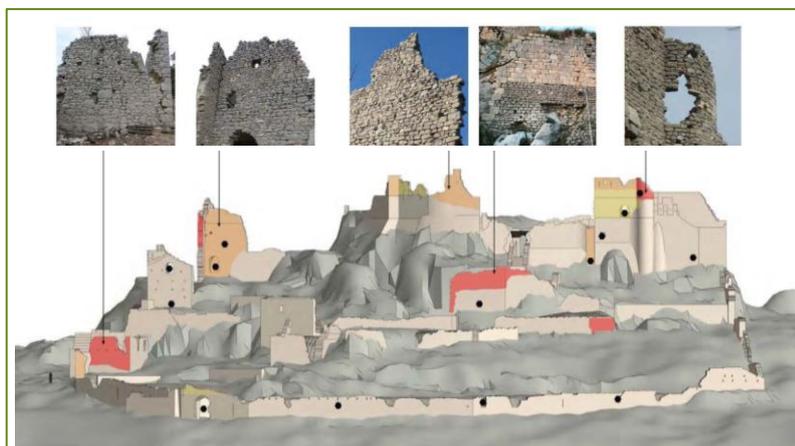
Les principaux désordres du château à risque d'effondrement ; la majorité des têtes de mur sont altérées et présentent des risques de chute de pierre

- Mur fortement altéré et déformé avec risque d'effondrement / basculement
- Mur altéré et non contreventé avec risque d'effondrement / basculement
- Murs non contreventés avec risque de basculement
- Brèche principale ou encadrement manquant fragilisant le mur

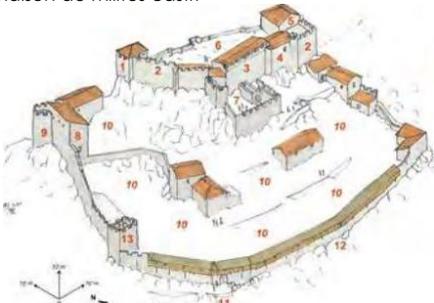
## 1200 le château de Raymond VI puis des évêques comtes

- 1- tour maîtresse,
- 2- enceinte crénelée du XIIe siècle surélevée,
- 3- logis et entrée du château : salles, caves de stockage
- 4- aula et tourelle d'escalier,
- 5- chapelle castrale,
- 6- haute cours,
- 7- barbacane d'entrée du château,
- 8- maison de milites castrati surélevée,
- 9- tour de flanquement ouest de la grande enceinte,
- 10- habitat aggloméré disparu du castrum,
- 11- porte d'entrée du castrum,
- 12- enceinte de protection de la basse-cours,
- 13- tour, probable maison de milites castrati

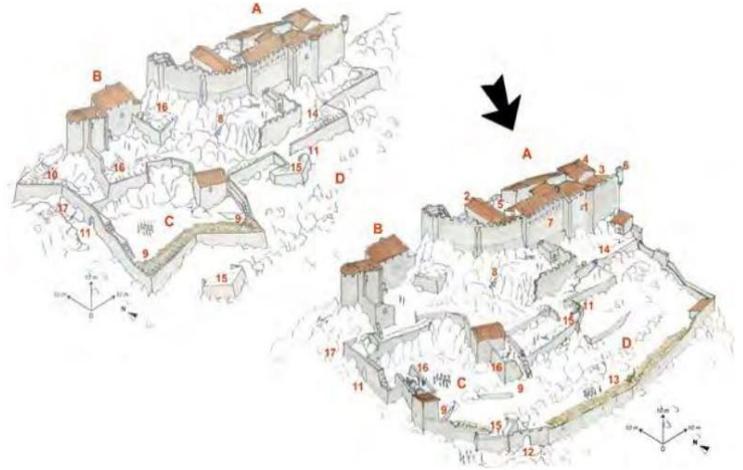
## 1604-1700 la Citadelle du XVIIe siècle

- A- le vieux Montferrand,
- B- la résidence aristocratique du petit Montferrand,
- C- la place d'armes
- D- zone de l'ancienne basse-cours,
- 
- 1- ancienne aula surélevée et tour de l'horloge,
- 2- boulangerie,
- 3- final,
- 4- chapelle castrale,
- 5- haute-cour,
- 6- échauguette et chemin de ronde,

- 7- bâtiment surélevé pour abriter la garnison,
- 8- passage dans le rocher vers la barbacane
- 9- ouvrage en tenaille de la place d'armes,
- 10- ouvrage de flanquement de la porte ouest,
- 11- porte ouest neuve murée et jamais mise en service,
- 12- porte médiévale,
- 13- grande enceinte comblée de terre,
- 14- enceinte bastionnée jamais terminée,
- 15- ravelins,
- 16- cavalier,
- 17- fossé ouest jamais terminé

à gauche : projection de l'enceinte moderne non-aboutie

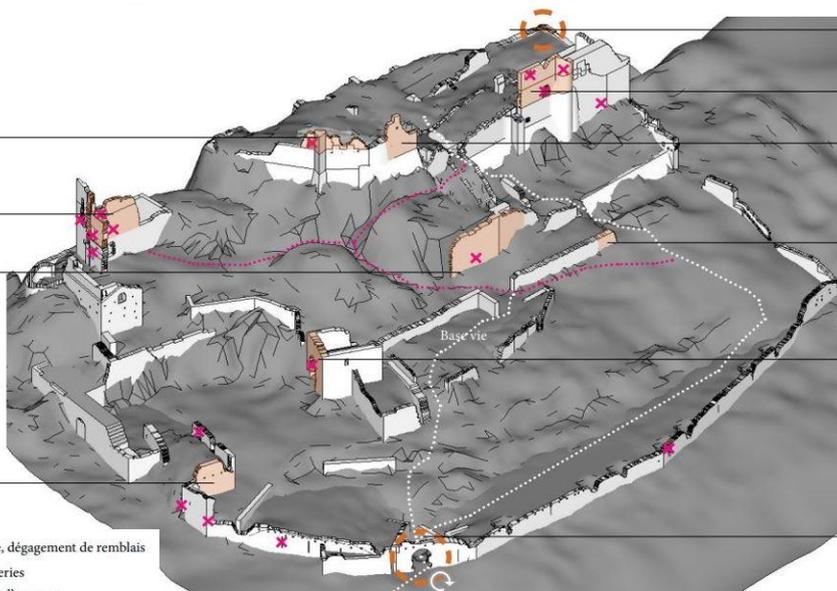
## Phase de stabilisation et de sécurisation provisoire

- Étréssillon de la brèche sous le merlon et dans l'éperon
- Étaïement de la voûte du second niveau et des troisièmes et quatrièmes niveaux des façades
- Étaïement du mur sud de la barbacane
- Étaïement du dévers du mur sud de la plateforme terrassée

- Maintien par tirant des murs et de la voûte de la citerne
- Étaïement contre le basculement des deux niveaux supérieurs et frettage de la tour
- Étaïement pour prévenir le basculement des deux niveaux supérieurs du mur
- Étaïement du ventre formé par le mur en pierre sèche
- Étréssillon de la brèche ouest et étaïement du ventre de la façade
- Restauration de la porte par l'installation de l'arc taillé par Pic Patrimoine

- Opération archéologique, dégagement de remblais
- Restauration de maçonneries
- Consolidation provisoire d'urgence

### Interventions ordonnées par secteur

1 / Le château : interventions d'urgence et de mise en sécurité, stabilisation provisoire des façades et des voûtes. Zone 17, installation d'une base vie et d'un parcours aménagé à travers le site. Zone 21, restauration de la porte de Mauguio.  
 2 / Zones 1 à 4, dégagement des niveaux de sol des seconds niveaux, stockage des pierres et création d'un parapluie sur les bâtiments. Restauration des murs et de leurs glaci.

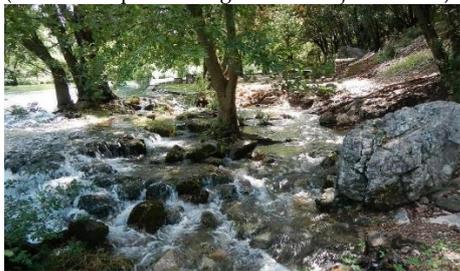
## Dégradation du seuil

(l'aval de la passe rive gauche le 20 juillet 2014)

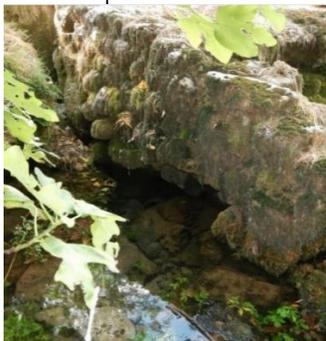
## Dégradation du seuil

(l'aval de la passe rive droite le 31 août 2016)

Coursier sous-cavé proche de l'effondrement

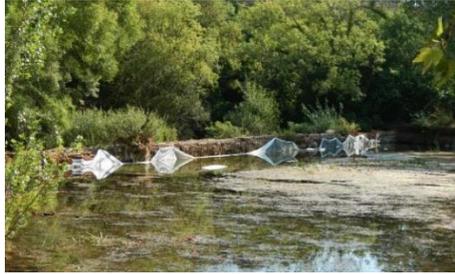
## Dégradation du seuil:

l'étiage met à risque l'alimentation de la pisciculture => polyanes peu esthétiques (photo du 31/08/2016)

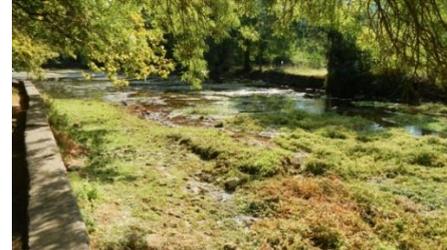
## Dégradation du seuil

l'étiage met à sec des plantes aquatiques qui se dégradent sur place => eutrophisation des vases; le plan d'eau devient inesthétique (photo du 31/08/2016)

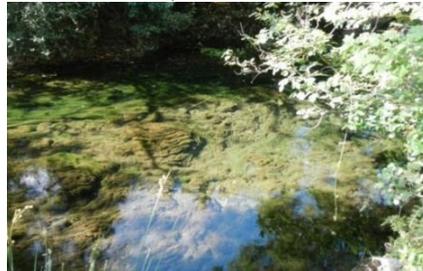
## Impact en aval immédiat

En étiage, les vases eutrophiques se compactent, des nutriments peu dilués + la température favorisent la prolifération d'algues en aval du seuil (photo du 22/07/2018)

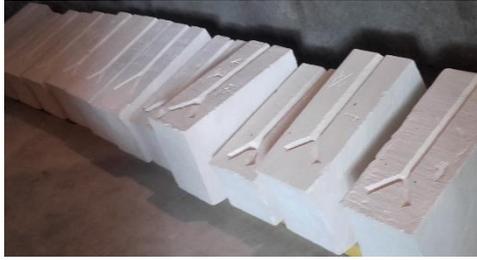
Les 12 pierres de l'arc de la porte Sud, dite de Mauguio, sont maintenant taillées et stockées au chai des Matelles.

Les saignées en forme de Y, nommées « joints avec patte d'oie », permettent au joint à la chaux de s'écouler - joint qui contribue à l'assemblage de 2 pierres adjacentes. Les lettres et les chiffres indiquent le sens de pose, l'emplacement du claveau et les initiales du tailleur. Ces marques seront noyées dans le mortier de chaux à la pose.

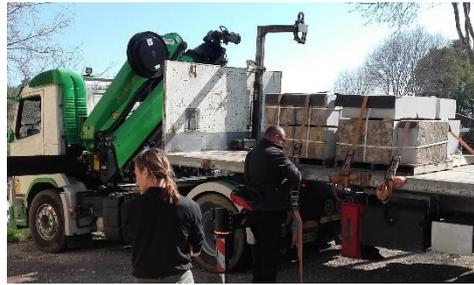
La prochaine étape est la construction d'un bâti de montage en bois. Les pierres seront ensuite posées sur ce bâti pour en vérifier la solidité et la stabilité.

Le 24 mars dernier, quatre palettes de pierres de calcaire dur ont été livrées à l'atelier. Ces pierres proviennent de la carrière de Montdardier dans le Gard, à l'Ouest de Ganges, à 45 km des Matelles. Des adhérents ont commencé à les tailler aux dimensions, indiquées par Thomas Robardet, pour restaurer les jambages qui supportent l'arc de la porte de Mauguio.

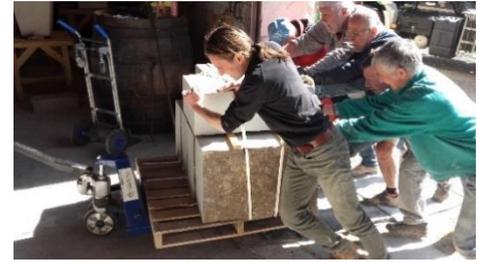
Ces pierres, plus dures que celles de l'arc, requièrent une technique de taille un peu différente, qui a été expliquée par Frédéric Matan, artisan au Pouget, Meilleur Ouvrier

de France. Le joint entre les pierres des jambages est plus épais que celui entre les pierres de l'arc : la précision de taille nécessaire est donc un peu moins grande, ce qui allégera d'autant le travail des tailleurs.

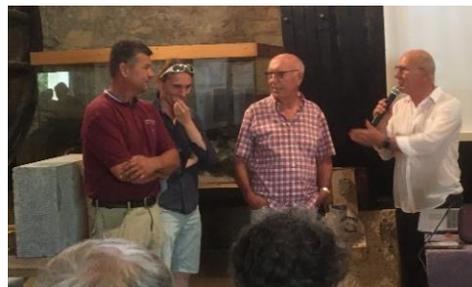
Thomas a précisé que les tailleurs allaient construire le gabarit de montage du cintre.

Le cintre en pierre sera monté à sec (sans joint) au sol (c'est à dire pas sur les piliers de chaque côté) pour vérification et exposition aux Journées Européennes du Patrimoine 2022, les 18 et 19 septembre 2022.
